## 2009 年 8 月 11 日駿河湾地震の被害分布の特徴と地形・地質との関連<sup>1)</sup>

### The Characteristic of the Damage Distribution of August 11, 2009 Suruga Bay Earthquake and the Relation to Topography and Geology<sup>1)</sup>

This paper presents the result the investigation of the locations of the damage, roofs tile and graveyards, and slope failures caused to by the August 11, 2009 Suruga Bay Earthquake, in the area from Shizuoka City to Makinohara City.

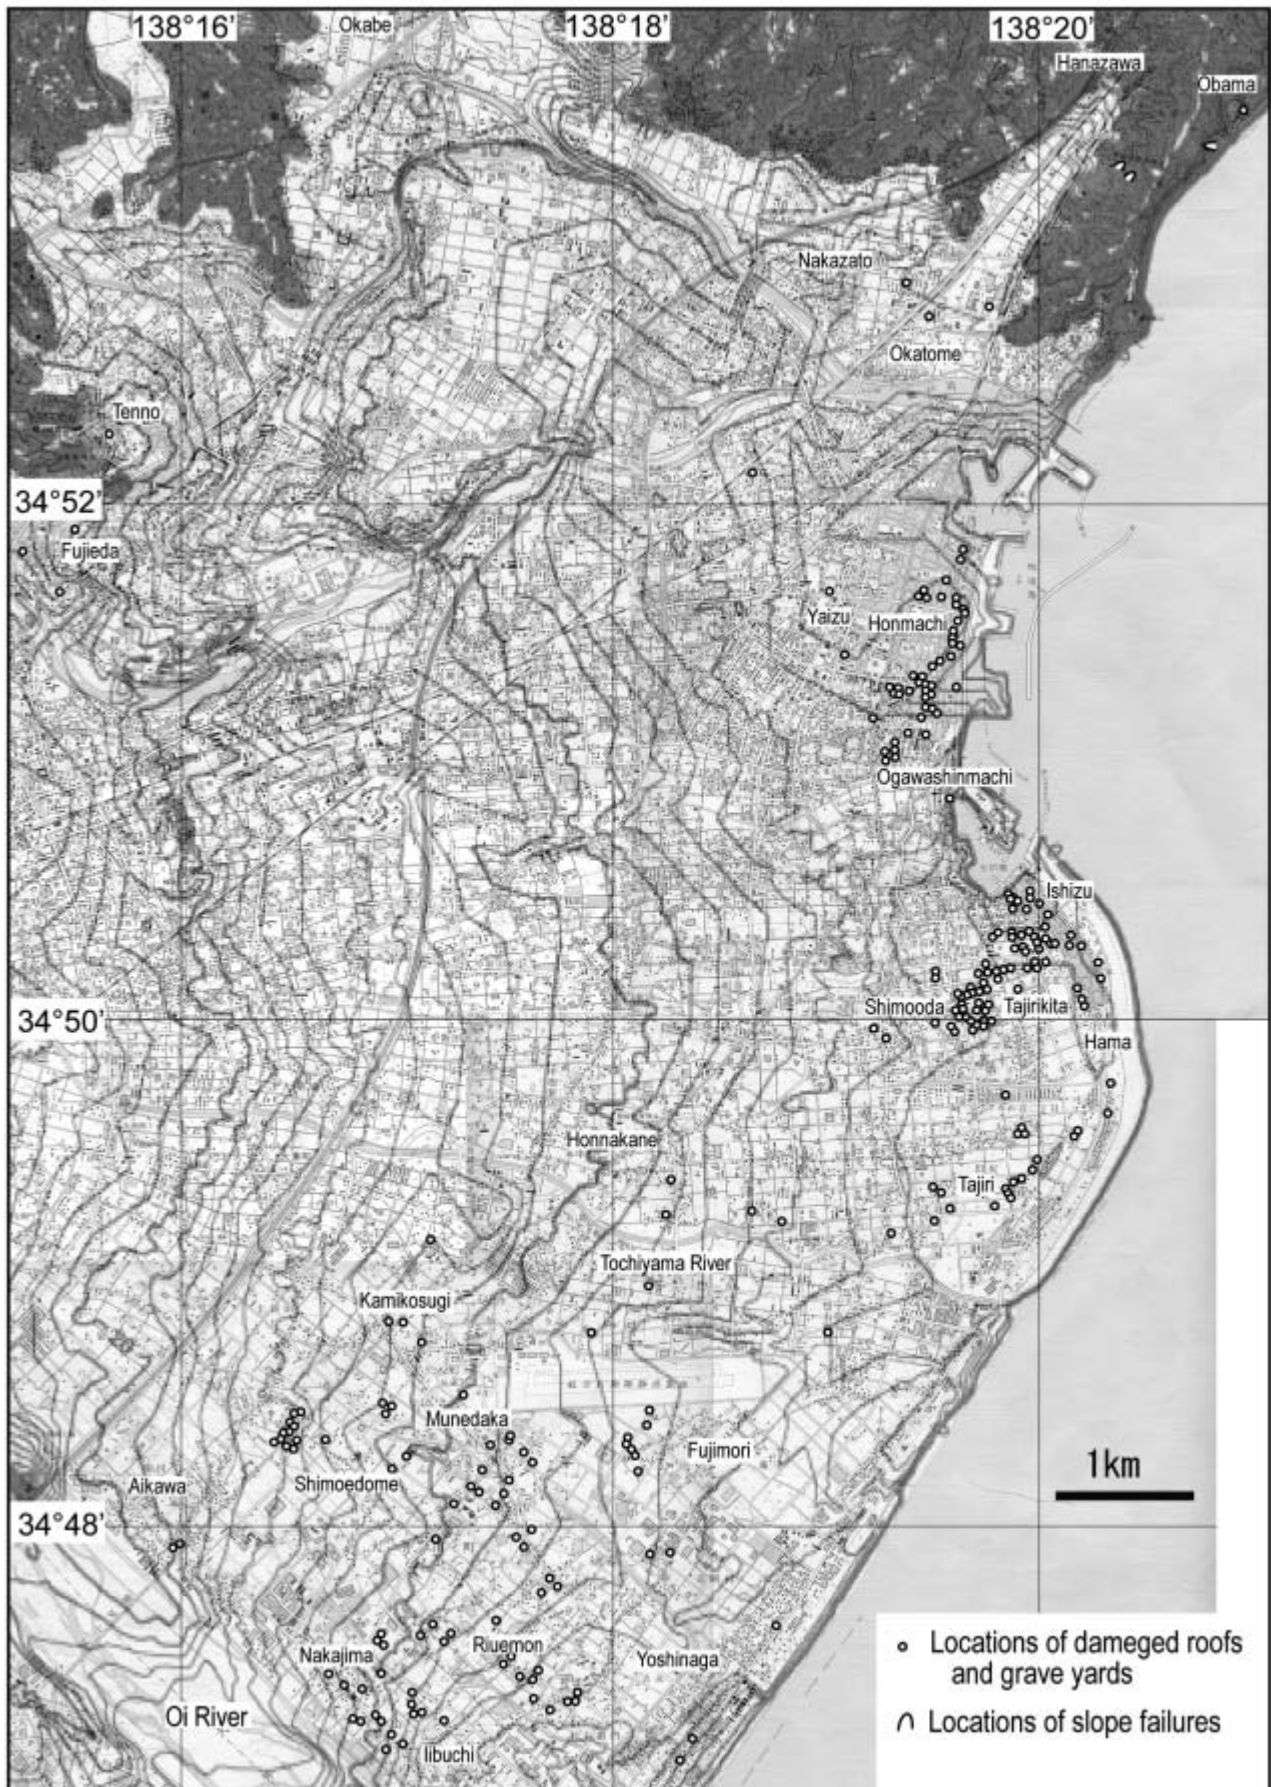
焼津市における瓦屋根の被害は、海岸沿いの本町から小川新町 (Fig. 9-4) と石津から田尻北の地域に集中し、田尻から栃山川沿いに点在し、南部の旧大井川町では海岸に沿って吉永などに点在し、その北から西側の藤守から宗高と中島から利右衛門にかけての広い範囲で被害が集中する島状の分布がみられた (Fig. 6)。また、山地側の藤枝市藤枝や天王町、岡部町などでも多くはないが被害が見られた。

Fig. 6 Damage distribution in Yaizu City. The base map is used the 1/25,000 geographical map of Yaizu and Sumiyoshi published by Geographical Survey Institute of Japan. Contour lines are drawn by 1m under 50m high and 10m over 50m, and from the Digital Map 10m Grid (Elevation) of Yaizu, Sumiyoshi, Shimada and Mukuya published by Geographical Survey Institute of Japan.

静岡市において、被害が連続した国道150号線の旧道沿いは、海拔5mの等高線で囲まれた東北東-西南西方向の直線的な地形の高まり（Fig. 5）にあたり、この微高地は海岸に沿った古砂礫州およびその上に形成された古砂丘の分布にあたる。焼津市でも同様に、本町から小川新町までの地域と石津から浜にいたる地域、それと田尻地域と吉永地域の被害分布は古砂礫州またはその上の古砂丘の分布と一致する（Fig. 6）。牧之原市の旧榛原町の細江から静波、道場、久保柄へと国道150号線の旧道沿いに連続する被害地域は、一部は丘陵麓部縁辺に含まれるが、北東-南西方向の古砂丘の分布と一致する（Fig. 7）。

焼津平野は島田市街の北西部を要として東から南東に開いて形成された大井川の扇状地であり、静岡平野と同様に、今回の地震の海岸地域と丘陵麓部縁辺以外の被害分布の多くは、扇状地の大井川分流沿いに形成された旧自然堤防上の微高地にあると考えられる。具体的には中島から飯<sup>いひぶら</sup>淵、利右衛門、宗高から藤守にかけて島状に点在する被害集中域、析山川沿いの点在被害、それと大きな被害があった石津から下小田にかけての地域がそれにあたる(Fig. 6)。

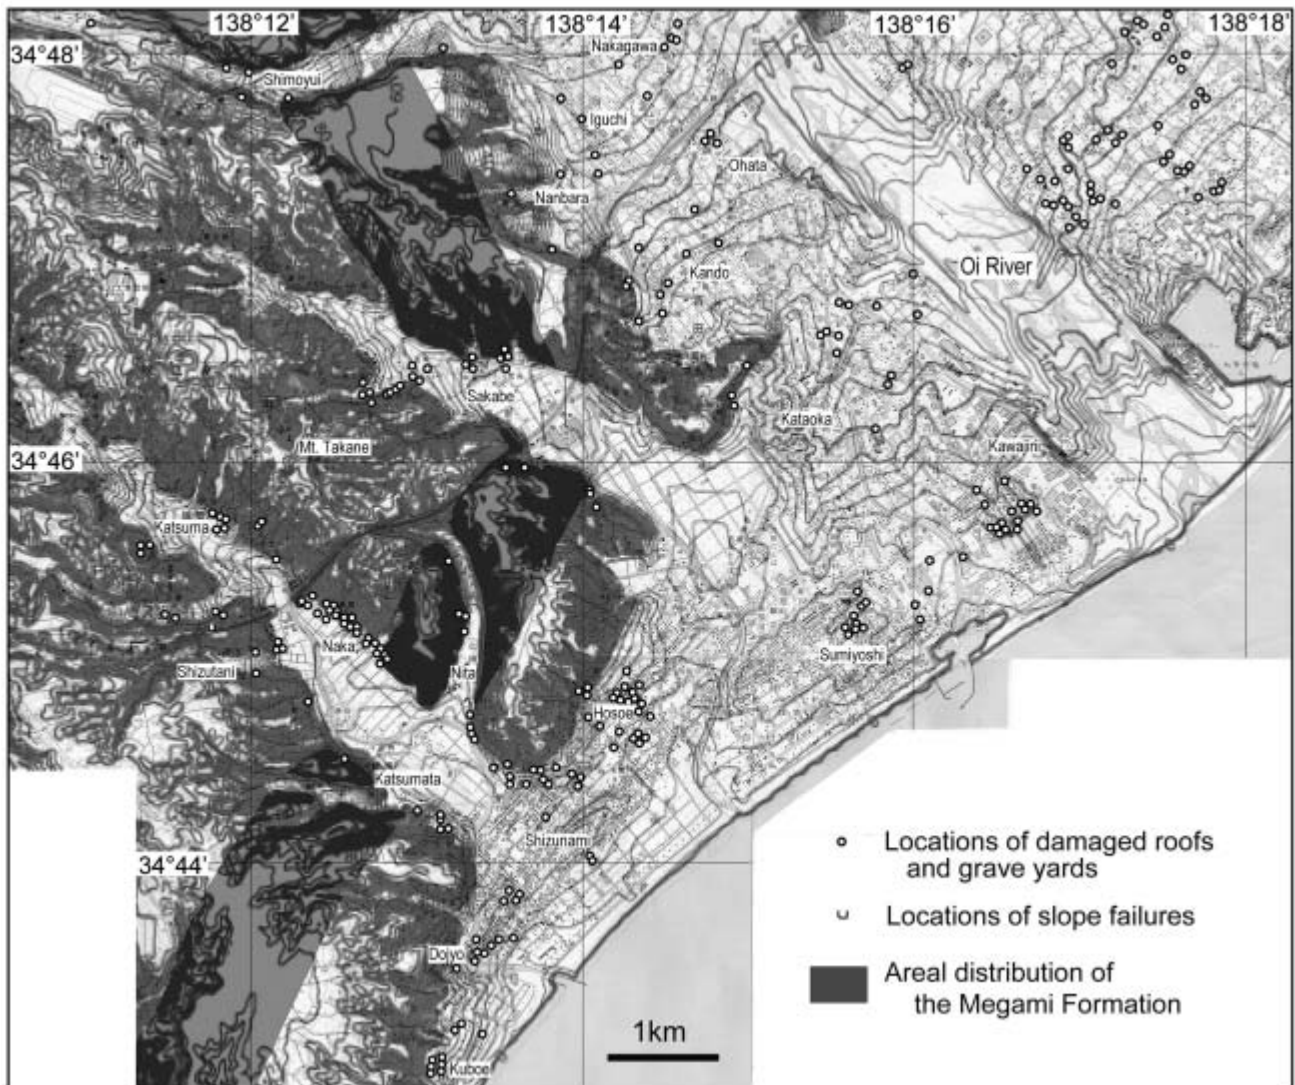
吉田町の瓦屋根の被害は、大井川河口西側の川尻と住吉に集中域が見られ、その北側の丘陵麓にあたる片岡とその北側の神戸から大幡、島田市南原、井口、中河にかけて被害が点在した (Fig. 7)。それ以外の被害として、安田 (2009) は、住吉で液状化のために下水道のマンホールの浮き上がりや地盤沈下などを報告している。

牧之原市では、瓦屋根の被害だけでなく、家屋の被害も大きく、家具の転倒、壁の損傷なども見られた。被害の分布は、海岸沿いの国道 150 線の旧道沿いと、坂口谷川と勝間田川、萩間川流域の丘陵麓部縁辺で被害が集中した (Fig. 7 と Fig. 8)。

Fig. 7 Damage distribution in Haibara area of Makinohara City, the south of Shimada City and Yoshida Town. The base map is used the 1/25,000 geographical map of Sumiyoshi, Sagara and Shimada published by Geographical Survey Institute of Japan. Contour lines are drawn by 1m under 50m and 10m high over 50m, and from the Digital Map 10m Grid (Elevation) of Sagara, Shimada and Sumiyosi published by Geographical Survey Institute of Japan.

吉田町から島田市の被害分布の多くは、Fig. 7の1mコンタが南側にせり出している部分に分布し、これは大井川分流沿いにかつて形成された旧自然堤防上の微高地にあたると考えられる。海岸付近に被害集中が見られる川尻と住吉も、南側にせり出した微高地に分布することから、大井川扇状地の河口付

また、牧之原市では、坂部から女神へ続く女神層の分布域（女神背斜軸部）周辺で特に大きな被害が見られた。Fig. 7 と Fig. 8 では女神層の分布域を網部で示したが、女神では崖崩が見られ、女神層の分布域周辺の丘陵麓部縁辺では他の地域よりも被害が顕著に見られた。これは相良層よりも硬質な女神層の岩盤が、より強い振動を伝播したことによる影響ではないかと考えられる。被害分布の詳細を見ると、女神周辺では女神を中心に被害が点在し、勝間田川流域では北側の丘陵麓部縁辺に北西-南東方向に直線的に被害が集中し、坂口谷川流域では川を横断する東北東-西南西方向に直線的に被害が集中した。坂口谷川流域の東北東-西南西方向の被害分布については、相良層群の地質構造に関連するものか、旧河川に沿った地形的なものかなど、原因については現在のところ特定できない。

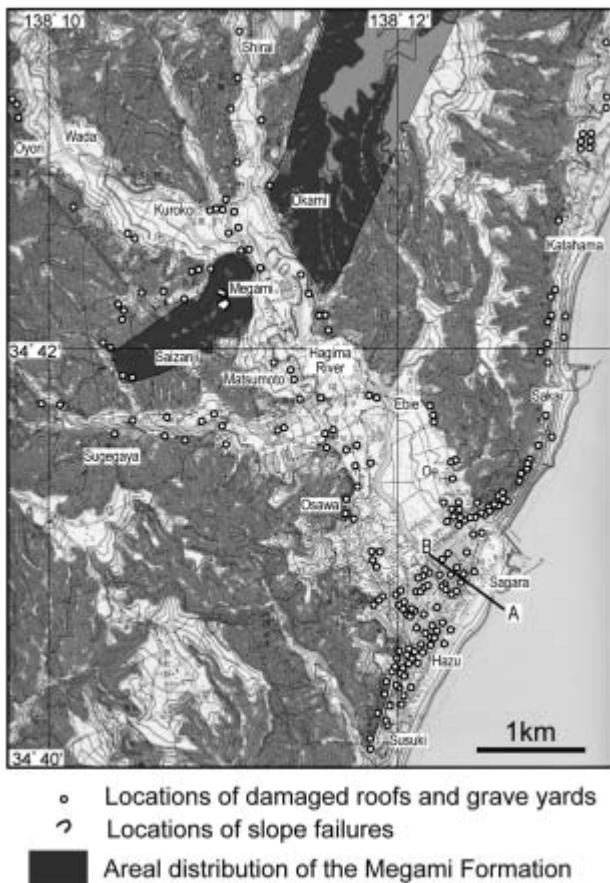
国道 150 線の旧道沿いでは、細江から静波にかけてと、その南の片浜から相良、須々木にかけて多数の家屋および瓦屋根被害があり、特に旧相良町では、海岸線に平行する国道 150 線の旧道沿いに萩間川河口から相良、波津、須々木と南南西方向に連続して被害が集中した (Fig. 8)。なお、片浜から萩間川の河口まで国道の西側の丘陵麓部縁辺と河口の左岸に特に被害が見られた。旧榛原町では、それ以外に坂口谷川流域では坂部地域、勝間田川流域左岸である高根山の南麓の仁田から中、勝間にかけて特に大きな被害が集中した。それに対して、右岸の静谷と

Fig. 8 Damage distribution of Sagara area in Makinohara City. The base map is used the 1/25,000 geographical map of Sagara published by Geographical Survey Institute of Japan. Contour lines are drawn by 2m under 50m high and 10m over 50m, and from the Digital Map 10m Grid (Elevation) of Sagara published by Geographical Survey Institute of Japan.

牧之原市旧相良町地域でも被害は国道150号線の旧道沿いに連続した。片浜から萩間川河口までは丘陵麓部縁辺に沿って被害が集中し、その南西の相良から須々木にかけての被害地域は古砂丘の分布と一致する（Fig. 8）。Fig. 10に旧相良町地域の海岸から萩間川に至る北西-南東方向（Fig. 8のA-B）の地形断面図を示す。被害は最も海側の現在の砂丘列ではなく、その西側に2列ある古砂丘の、特にそれらの麓部に建つ家屋に集中した。

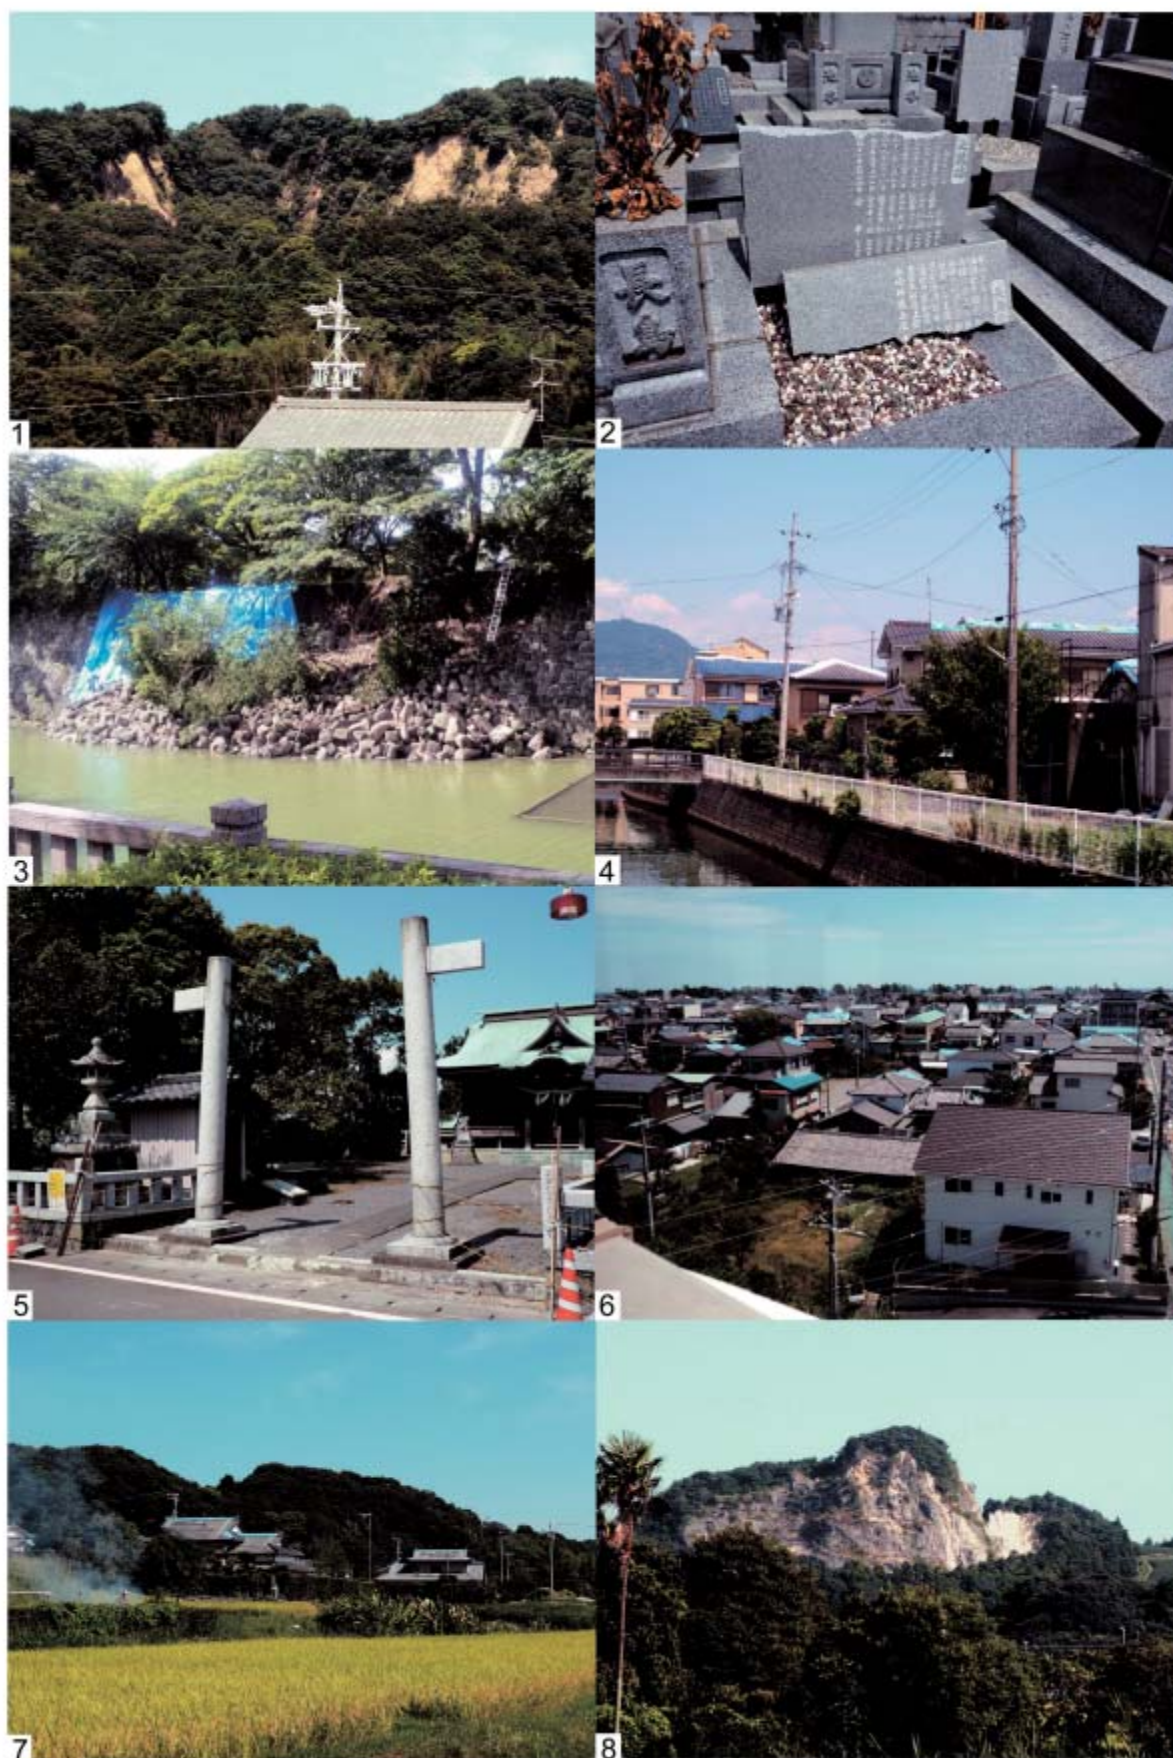
崖崩れは、静岡市の有度丘陵南西麓の中平松から久能山北側の根古屋の奥にかけて (Fig. 9-1) と用宗の南側の大崩海岸で見られた。有度丘陵南西麓では、中平松から根古屋の奥にかけて北東-南西方向に連続し、それより東側では見られなかった。また、墓石の転倒など構造物の損傷被害は有度丘陵南西麓の西平松怡泉寺 (Fig. 9-2) と谷津山周辺の柚木や長沼の寺と沓谷の愛宕霊園で見られた。市街地の中心にある駿府城跡では、城壁の石垣が 3 箇所で崩れた (Fig. 9-3)。この石垣の崩落箇所について、小長井ほか (2009) は事前に石垣のはらみ出しが特に目立った箇所だったことを指摘している。

瓦屋根の被害以外のものとして、田尻北では墓石が、焼津の焼津神社では灯籠が転倒し、藤守にある大井川八幡では鳥居の上部の「島木」と「笠木」および「貫」が破損し落下した (Fig. 9-5)。崖崩れは大崩海岸の小浜と花沢で見られた。また、アイデンほか (2009) は、焼津港では岸壁が傾斜し沈下および水平移動する被害があり、焼津港埋立地では液状化にともなう被害があったことを報告している。

旧相良町では、前述した海岸に面した旧国道沿いの被害 (Fig. 9-6) のほかに、旧榛原町と同様に河川流域の丘陵麓部縁辺でも被害が見られた。萩間川河口北側から海老江にかけて (Fig. 9-7) と、相良町中心市街、萩間川流域の男神と女神周辺、菅ヶ谷川流域の西山寺、大寄、白井などでも被害が見られた。大江の平田寺では、瓦屋根の破損以外に建物壁面などに亀裂が入り、墓石の転倒もあった。また、女神では崖崩れがあった (Fig. 9-8)。

被害の多数を占めた瓦屋根の被害については、屋根棟部の「冠瓦」や「のし瓦」の破損や落下によるものであった。棟部を構成する「冠瓦」や「のし瓦」は「金釵釘」と「棟金具」または「緊結線」によって固定されている（Fig. 4）。瓦屋根の被害は、これらの固定具がはずれまたは切断されたために起こったことから、被害家屋はこれらが破損するほど地震による衝撃を強く受けたと考えられる。

Fig. 9 Photographs of damage. 1: Slope failures of the Udo Hill at Furuyado in Shizuoka City, 2: Broken grave-stone at Nishihiramatsu in Shizuoka City, 3: Collapse of the masonry wall at Sunpu Castle in Shizuoka City, 4: Damage to roofs at Jonokoshi in Yaizu City, 5: Breakage of a stone gate at the Oigawa Hachiman Shrine in Yaizu City, 6: Damage to roofs in front of Sagara branch office in Makinohara City, 7: Damage to roofs at hill foot along the Hagima river in Makinohara City, 8: Slop failures in Mt. Megami in Makinohara City.

これまでの多くの地震被害では、一般に強く締まった古砂丘の地盤よりその内側の軟弱な沖積低地に大きな被害が発生した。しかし、今回の地震ではその反対の現象が見られ、軟弱な沖積低地には被害がほとんど見られなかった。これは、東大総合防災情報センターが発表したように、今回の地震が軟弱な沖積低地を大きく揺らす1～2秒の周期の地震動ではなく、0.3～0.5秒の短い周期であったために、家屋が大きくゆっくりと揺り動かされることがほとんどなく、家屋の倒壊や大きな損傷がなかったと思われる。そのかわり、むしろ強く締まった古砂礫州または古砂丘のような地盤の方が地震動の減衰がなく、家屋に短い周期の強い衝撃を与えたと考えられる。

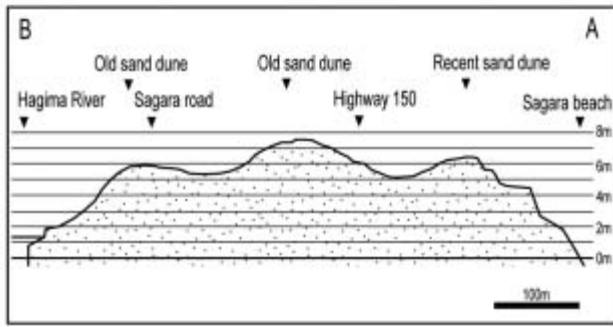
Fig. 10 Geographical section of Sagara area in Makinohara City. Locality of the section is shown in Fig. 8.

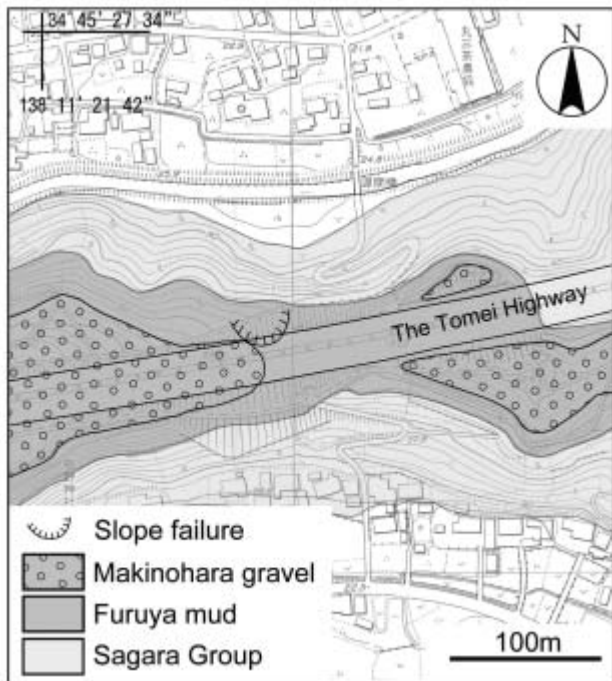
今回の地震では、牧之原市静谷で東名高速道路のり面が長さ約 40m にわたり崩落した。のり面崩落が起きたのは、東名高速道路の上り線 191.6KP (km post) 付近で、牧之原サービスエリアから東京方面に下ったところにあたる。東名高速道路は、このり面崩落のために袋井-焼津インターチェンジ間が全面通行止めとなり、8 月 13 日には下り線が開通したものの全面復旧は 16 日午前 0 時までの 5 日間続いた。

Fig. 11 Location and the geology of the slope failure of an embankment of the Tomei Highway at Shizutani in Makinohara City. An embankment on the natural geology is removed in the geological map.

い尾根部は相良層群の砂岩泥岩互層の上に、更新統の古谷層と牧之原層が重なる (Fig. 11)。古谷層はおもに内湾泥底の泥層からなり、牧之原層は河川礫層からなる (柴ほか, 2008)。崩落地点は、西側の尾根を覆う牧之原層の礫層のちょうど末端部で、牧之原層とその下位の古谷層の泥層が接する部分にあたる。崩落部には牧之原層の礫層はなく、下位の古谷層の泥層が分布するが、東名高速道路牧之原地区地震災害検討委員会 (2009) によれば崩落は道路造成のために泥層の頂部に埋積された盛土内で発生したとした。

牧之原台地において、古谷層の上位に牧之原層が重なる地域では、一般に降水は透水性のよい牧之原層の礫層中を下り、透水性の悪い古谷層の泥層の直上で流出する。ちょうど、崩落地点は牧之原層の礫層の分布末端部であることから、そこは浸透水の流出地点にあたっていたと思われる。また、地震の前日の 8 月 10 日は大雨であり、崩落地点の道路の基礎となる泥層頂上や盛土などが多量の流出水のために水を含み軟弱化していた可能性がある。

東名高速道路牧之原地区地震災害検討委員会 (2009) は、こののり面崩落原因を盛土下部に使用された泥岩が長年の水の作用により強度低下するとともに、透水性が低下し、その結果盛土内の地下水

位が上昇して、今回の地震が誘因となり崩落が発生したとした。

のり面崩落のあった静谷は、勝間田川流域の女神層分布地域の北側にあたり、東側の被害集中ほどではないが、崩落箇所周囲にも多少の被害が認められ、強い振動を受けた地域と考えられる。こののり面崩落は、この地点のこのような地質条件と道路建設の工法、前日までの降雨による流出水、さらに地震の強振動などの原因が重なり発生したものと考えられる。

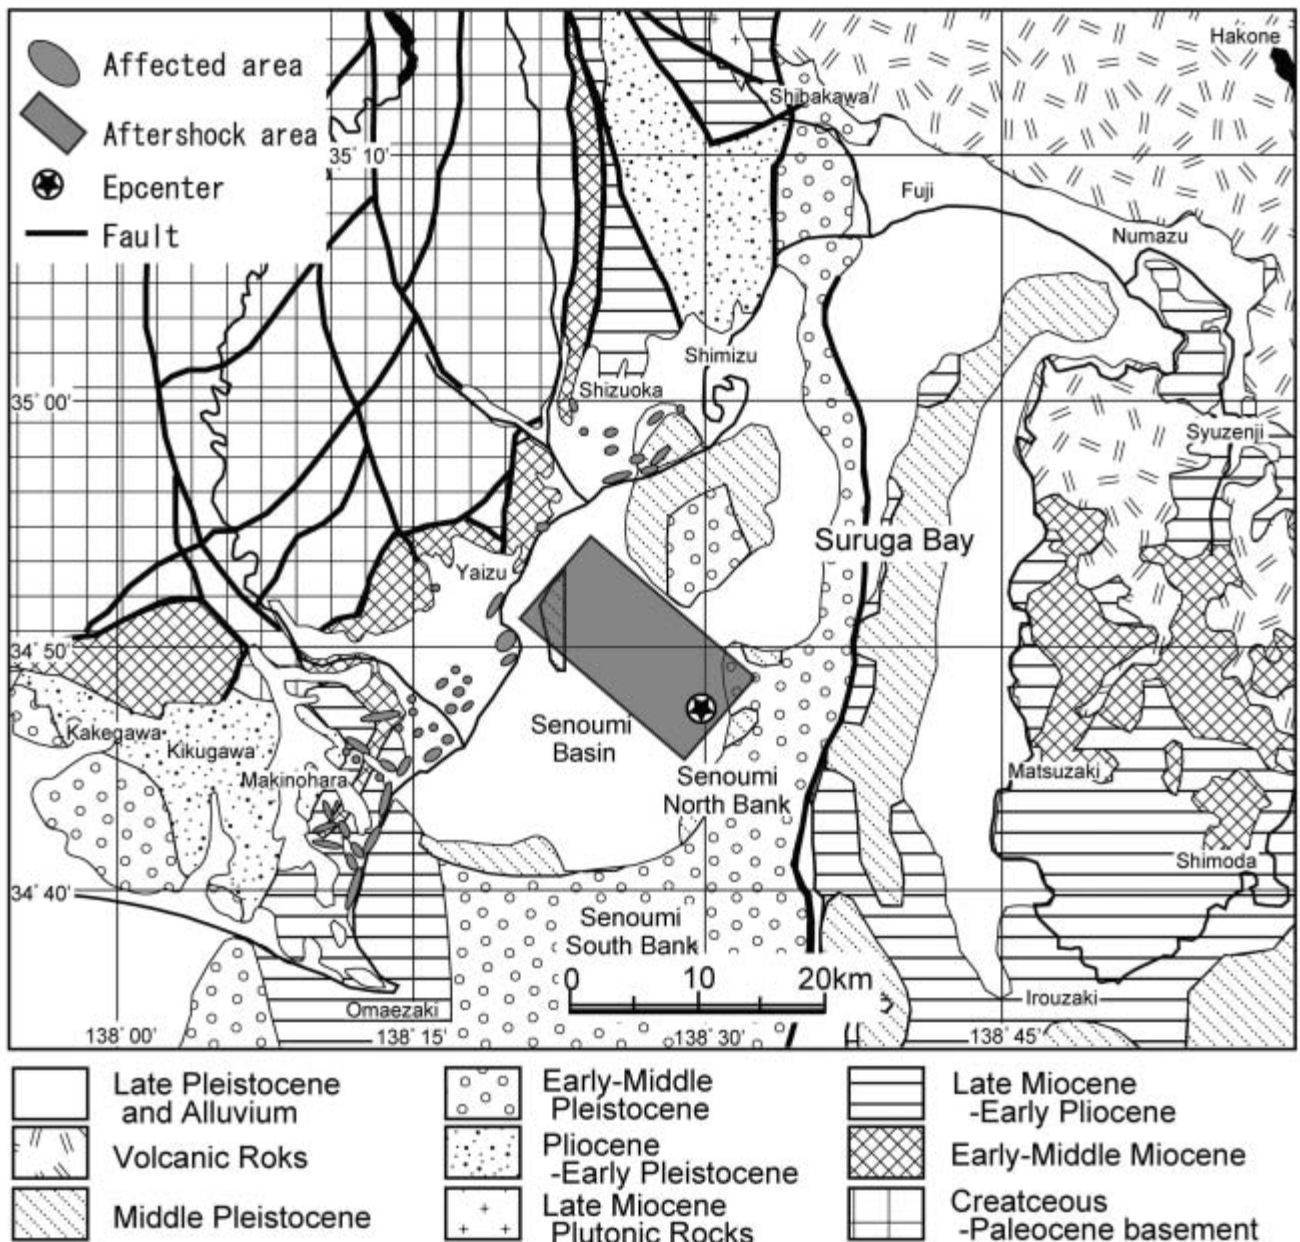
Fig. 12 に駿河湾とその周辺の地質図と、余震域および被害域の分布を示した。海底の地質については、岡村ほか (1999) の駿河湾海底地形図を参考にした。

駿河湾西岸の地質構造から見ると、長方形をした余震域の長い 2 辺にあたる北西-南東方向の境界の北西側延長は、白亜系から古第三系の基盤、すなわち四万十帯主部 (狩野, 1988) や瀬戸川層群を横切る北西-南東方向の推定断層に重なる可能性がある。また、長方形の余震域の短い 2 辺にあたる北東-南西方向の境界の北東方向への延長は、その北側にあるいわゆる十枚山構造線や葦崎-静岡構造線などのフォッサマグナの西縁を縁取る南北方向の大断層とは斜交する。この北東-南西方向のトレンドは、南部フォッサマグナ地域に推定される北東-南西方向の基盤断裂 (柴, 1991) に一致し、静岡平野や焼津平野の山地末端縁をつないだ方向や駿河湾西岸の海岸線の方向、女神背斜や地頭方背斜など相良層群の褶曲軸の方向、安倍川から大井川までの地域の四万十帯と瀬戸川層群の走向または褶曲軸の方向、それと今回の地震で発生した被害地域の分布方向と一致する。

Fig. 12 Geological map around Suruga Bay with the damage distribution and the epicenter distribution of the main shock and its aftershocks of August 11, 2009 Suruga Bay earthquake.
