## 2009 年 8 月 11 日駿河湾地震の被害分布の特徴と地形・地質との関連<sup>1)</sup>

### The Characteristic of the Damage Distribution of August 11, 2009 Suruga Bay Earthquake and the Relation to Topography and Geology<sup>1)</sup>

This paper presents the result the investigation of the locations of the damage, roofs tile and graveyards, and slope failures caused to by the August 11, 2009 Suruga Bay Earthquake, in the area from Shizuoka City to Makinohara City.

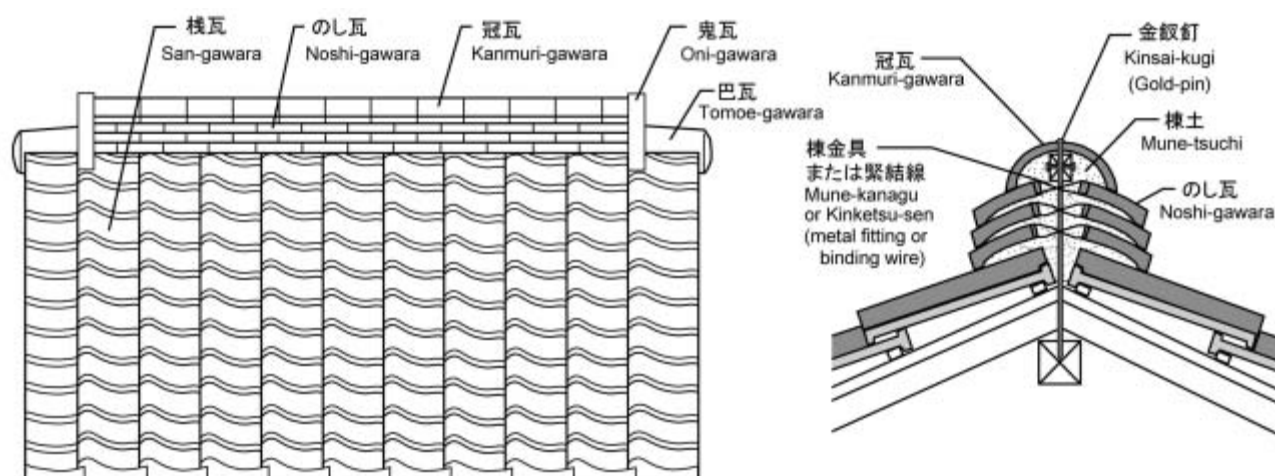
Fig. 4 The structure of a tiled roof and the name of each tile.

調査は、実際に被害地域を隈なく巡回して、家屋の瓦屋根の被害または建物や墓石などの構造物の破損などがあった箇所を発見し、その位置を 25,000 分の 1 地形図にプロットし、その被害状況を写真撮影した。瓦屋根の被害のほとんどは、屋根の頂部にあたる棟部の「冠瓦」や「のし瓦」（Fig. 4）の破損や落下であり、ときに「鬼瓦」や「巴瓦」もそれに含まれた。

被害の多数を占めた瓦屋根の被害については、屋根棟部の「冠瓦」や「のし瓦」の破損や落下によるものであった。棟部を構成する「冠瓦」や「のし瓦」は「金釵釘」と「棟金具」または「緊結線」によって固定されている（Fig. 4）。瓦屋根の被害は、これらの固定具がはずれまたは切断されたために起こったことから、被害家屋はこれらが破損するほど地震による衝撃を強く受けたと考えられる。
